Կ Ա Ր Գ Ա Դ Ր ՈՒ Թ Յ ՈՒ Ն

ՀԻՄՆԱԿԱՆ ՄԻՋՈՑՆԵՐԻ ԼՈՒՃԱՐՄԱՆ
ԱԿՏ N 01

ՀՀ ԿՈՏԱՅՔԻ ՄԱՐԶԻ ԲՅՈՒՐԵՂԱԿԱՆ ՀԱՄԱՅՆՔԻՆ ՊԱՏԿԱՆՈՂ, ԶՐԱԲԵՐ
ԳՅՈՒՂԻ № 4 ՓՈՂՈՑՈՒՄ ԳՏԵՎՈՂ ՊԱՀԱԿԱՏԱՆ ԵՎ ՊԱՀԵՍՏԻ
ՇԻՆՈՒԹՅՈՒՆՆԵՐԻ ՏԵԽՆԻԿԱԿԱՆ ՎԻՃԱԿԻ ՎԵՐԱԲԵՐՅԱԼ

ՀՀ Կոտայքի մարզի Բյուրեղավան համայնքին պատկանող, Ջրաբեր գյուղի № 4 փողոցում գտնվող պահակատան և պահեստի տեխնիկական վիճակի վերաբերյալ

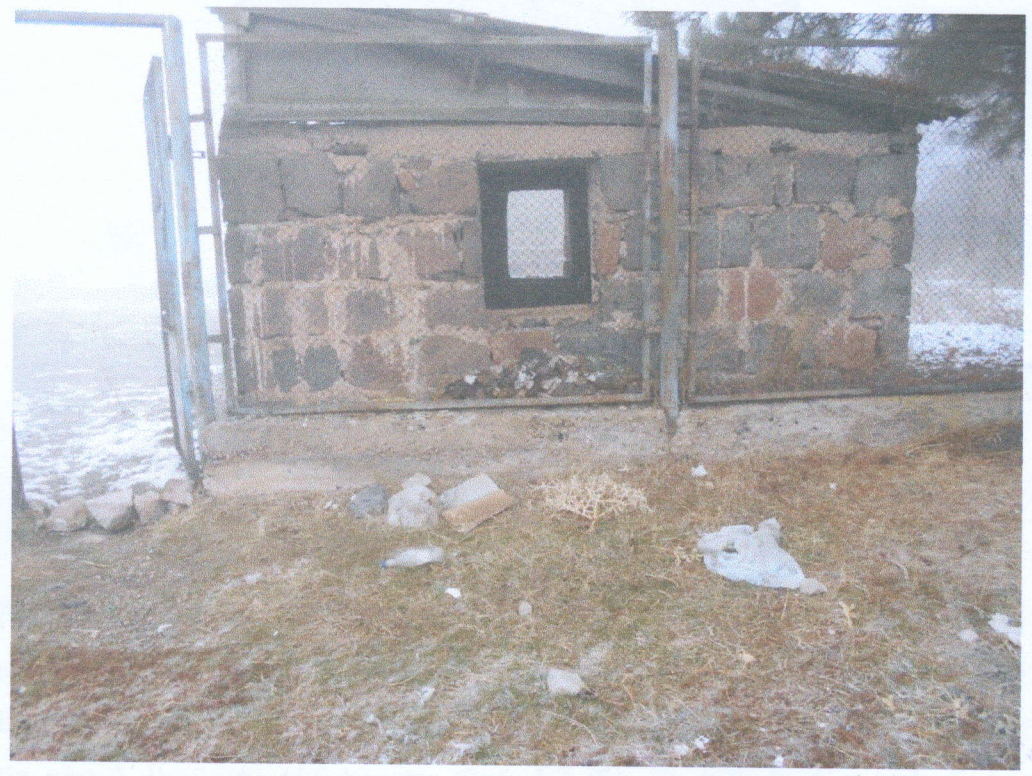
Նկ. 1. Պահակատան տեսքը

Այն միահարկ, մեկ մուտքով, հատակագծում քառակուսի, ~ 4,0x4,0 մ եզրաչափերով, փոքր թեթևությամբ տեղանքի վրա տեղակայված, առանձին շինություն է

Շինության կոնստրուկտիվ համակարգը լուծված է 2 կրող ու լայնական պատերով և վերնածածկով:

Տանիքը միալանջ է. փայտե ծպեղային համակարգով, ալիքավոր ասբոշիֆերից ծածկույթով, արտաքին կազմակերպված ջրահեռացմամբ:

Ելնելով հետազննության արդյունքներից շինության տեխնիկական վիճակը գնահատվում է խիստ անբավարար, իսկ վնասվածության մակարդակը ըստ գործող շինարարության նորմերի և հետազննության մեթոդական ցուցումների չափորոշիչների դասվում է 4-րդ աստիճանի:

Ելնելով հետազննության արդյունքներից և հաշվի առնելով, որ պահակատան կարիքը չի զգացվում, ուստի այն ենթակա է քանդման:

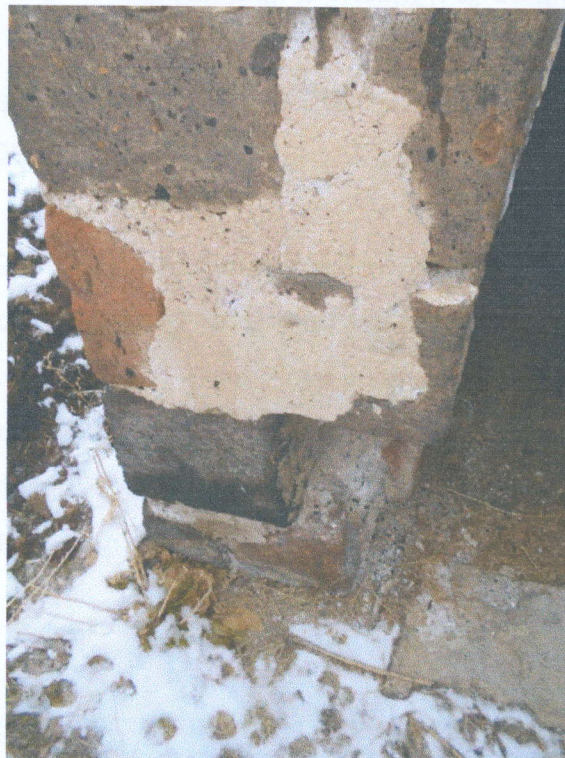
- ❖ Շինությունը տարիներ շարունակ մնացել է բարձիթողի վիճակում:
- ❖ Շինության դուռը, պատուհանը և հատակի փայտե տարրերը բացակայում են:
- ❖ Պատերի որոշ տեղամասերում առկա են քարերի անկում և թափում (նկ. 2): Ընդ որում շարվածքն իրագործված է շատ անորակ:

Նկ. 2. Առանձին քարերի թափում

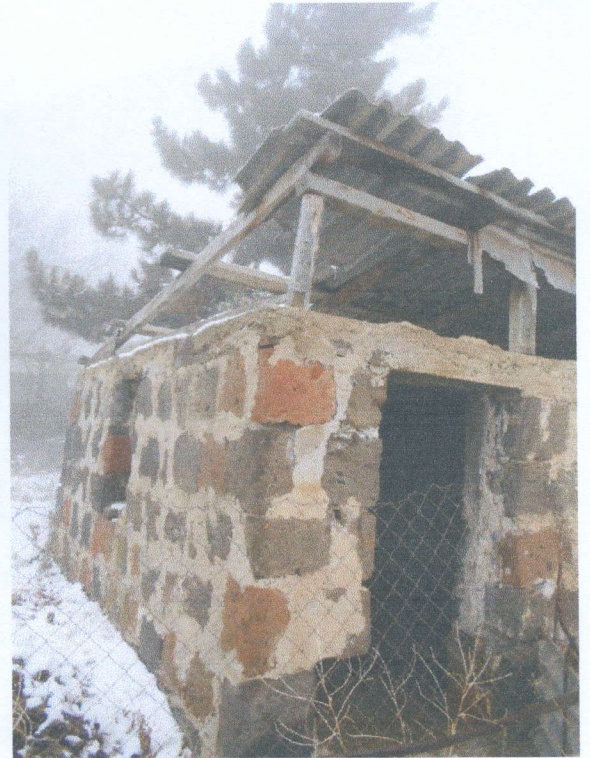
- ❖ Շինության գետնախարսխային հատվածը տուֆաքարե շարվածքով է, որի պատճառով մթնոլորտային ջրերը գրունտից ներծծվում են պատերի մեջ:
- ❖ Վերնածածկի և տանիքի փայտե տարրերը հնամաշ են, մեծավ մասամբ փտած: Ընդ որում վերնածածկն էապես ճկված է (նկ. 3), իսկ ծածկի հեծանները ազատ հենվում են պատերի վրա (խարսխակապ չեն):

Նկ. 3. Վերնածակի և տանիքի վիճակը

- ❖ Տանիքածածկույթն ունի բազմաթիվ վնասվածքներ, իսկ որոշ տեղամասերում՝ բացակայում է (նկ. 3):

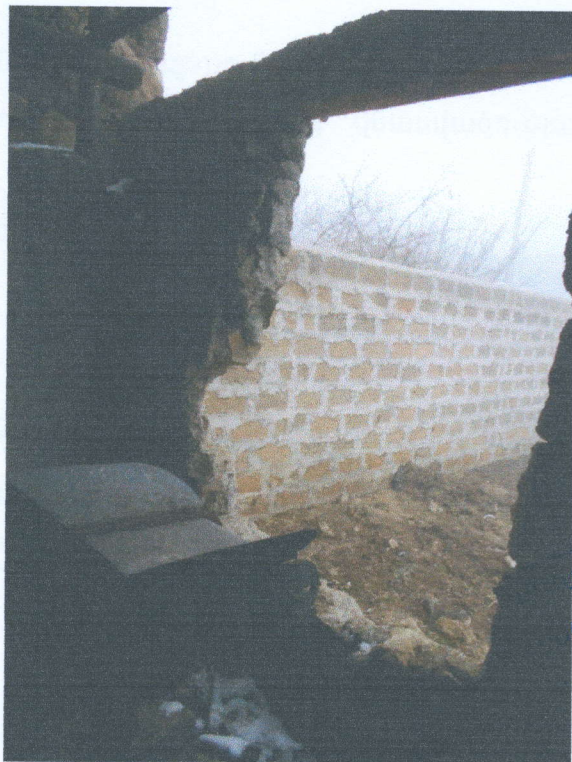
Նկ. 6. Փլուզված պատի տեսքը
